## PARKHAUS HAMBURGER STRASSE – EKZ PARKHAUSSANIERUNG

### BESCHREIBUNG

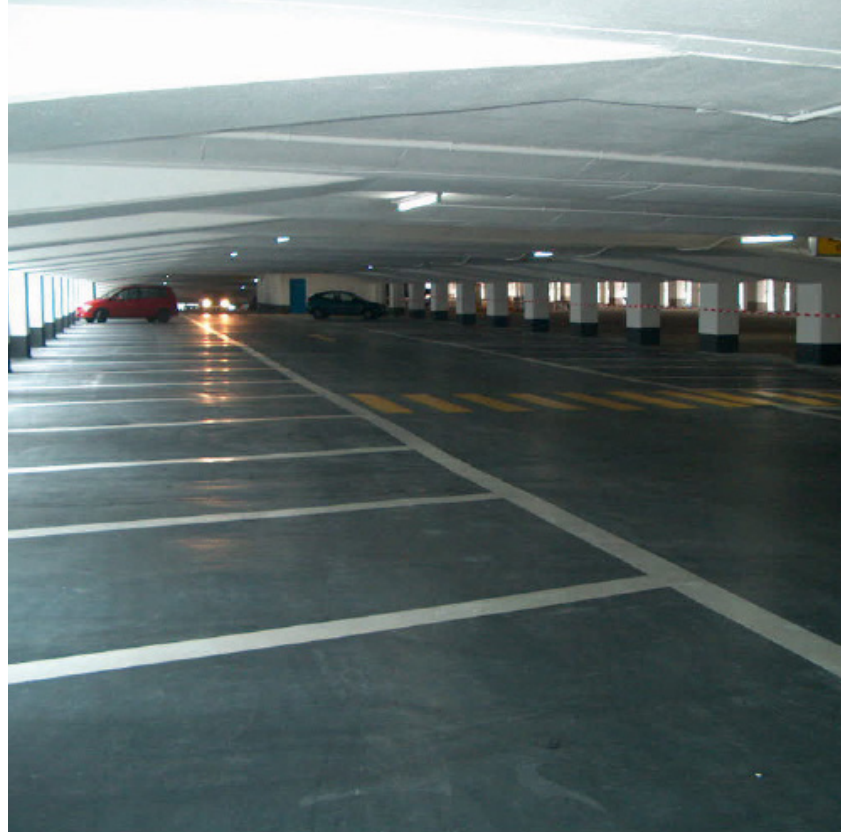
saniertes Parkdeck

Die Deckenoberseiten aller inneren Decks erhielten nach hinreichender Vorbehandlung der Oberflächen ein Oberflächenschutzsystem OS 11 b.

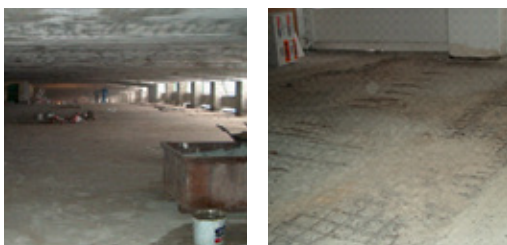
Parkdeck während der Sanierung
